ラムサール条約登録湿地 伊豆沼・内沼

「ナマズのがっこく」

④ ため池のオオクチバス駆除活動(H16~)

池干しの排水技術

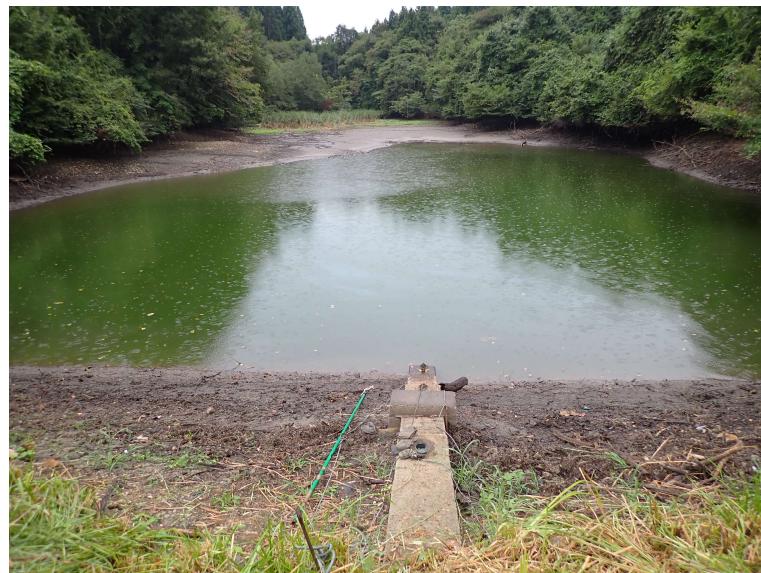
ため池の現状

土砂吐がなく土砂の堆積が見られる

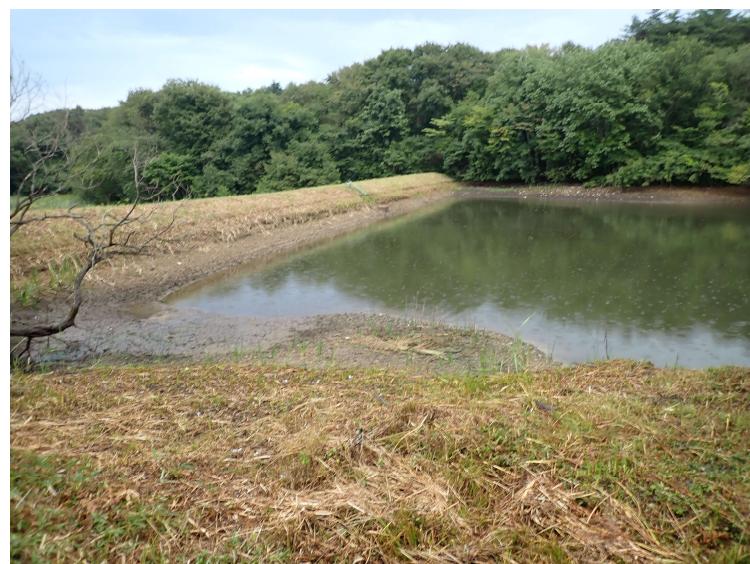
ため池の現状

堤体の浸食が進んでいる

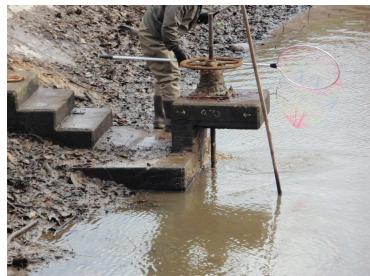
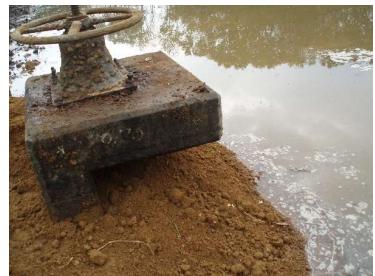
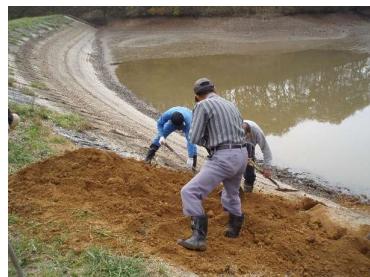
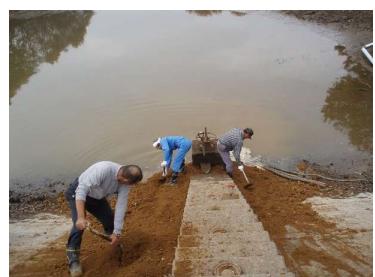
平成21年11月9日
狼ノ巣ため池での出来事 漏水のため、土で覆う

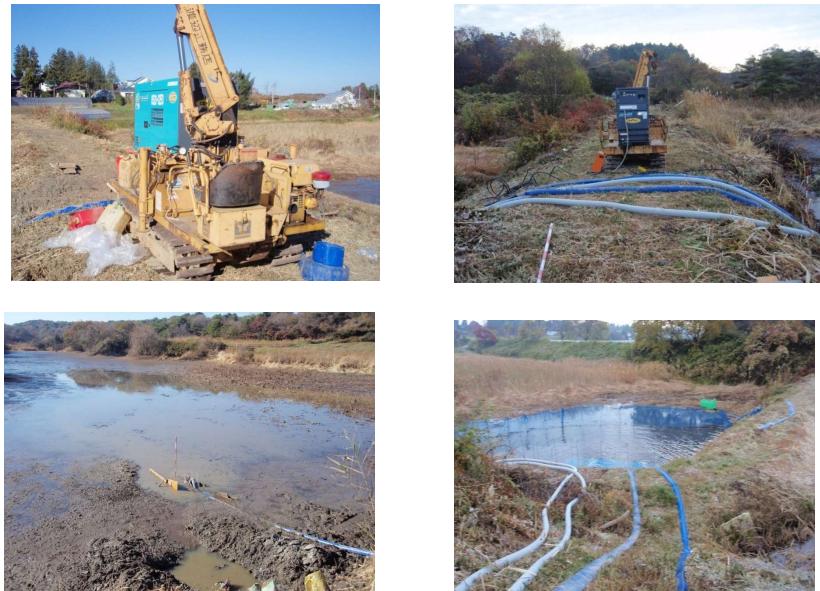
排水作業 水中ポンプ 吸水パイプ

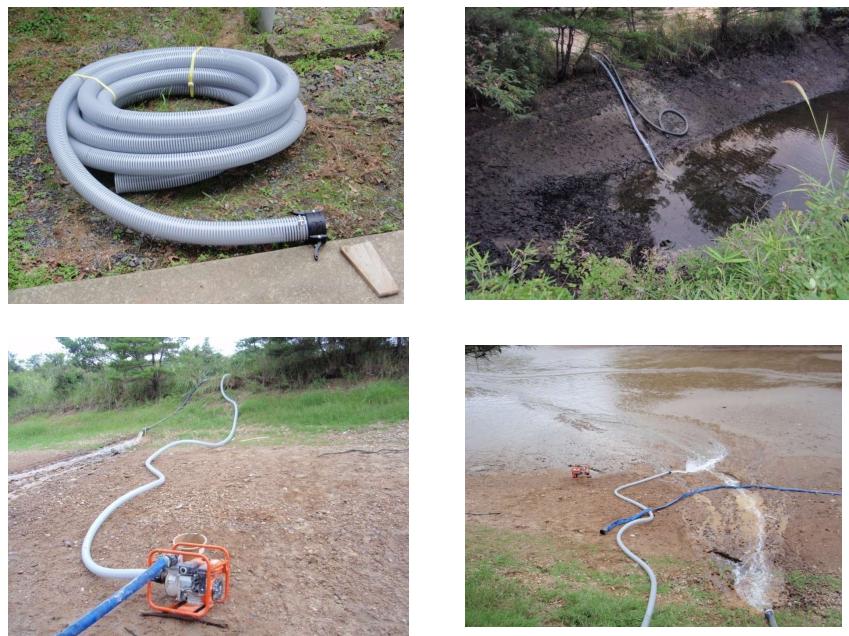
吸水ホースにより排水作業(平成22年より導入)

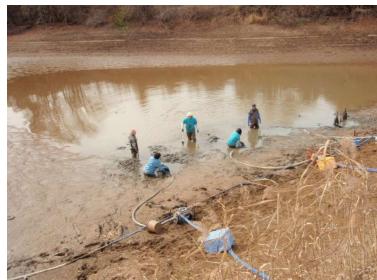
エンジンポンプによる排水

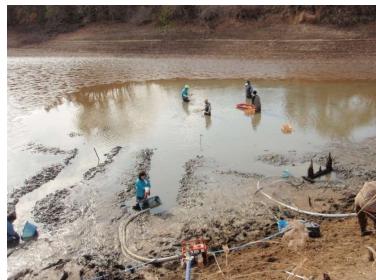
吸水口まで泥の掘削

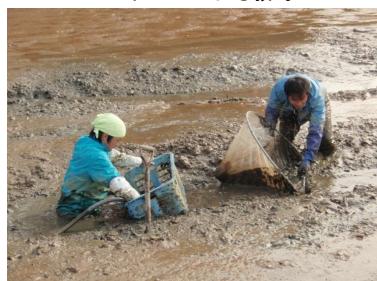
ゴミを除去しながらの排水

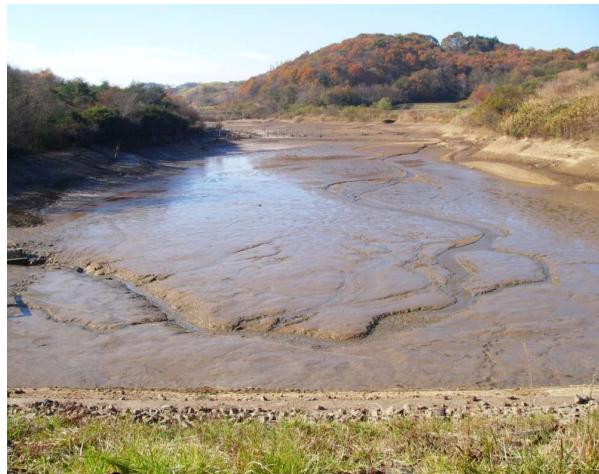
池干し後のため池
完全に排水した後、数週間は干し上げます。

八沢ため池では、平成20年9月28日に池干しを行い完全駆除を確認

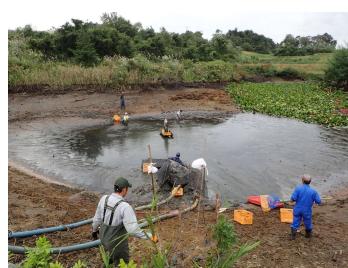
駆除作業中の排水

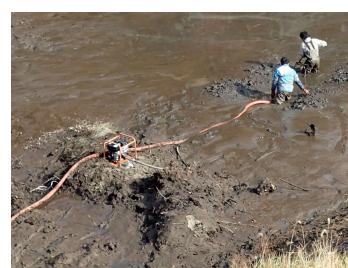
泥水の排水作業

泥水の排水は三笠産業水中
フレキシブルポンプをお勧め

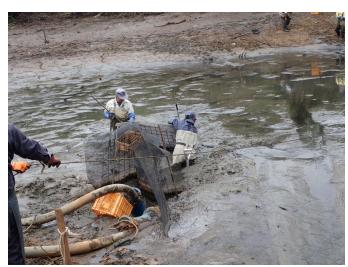
水中ポンプのゴミ対策

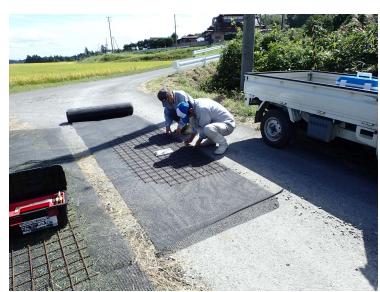
令和元年9月19日 流下防止網設置

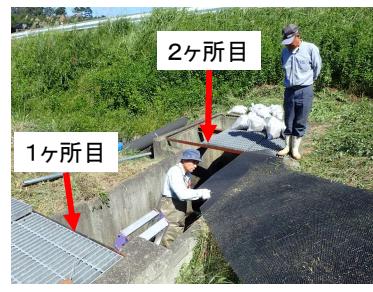
令和元年9月19日 流下防止網設置
